# Влияние конструктивных решений на формирование кривой усталости боковых рам тележек грузовых вагонов

А. В. СУХОВ, В. А. РЕЙХАРТ, Т. Е. КОНЬКОВА

Акционерное общество «Научно-исследовательский институт железнодорожного транспорта» (АО «ВНИИЖТ»), Москва, 129626, Россия

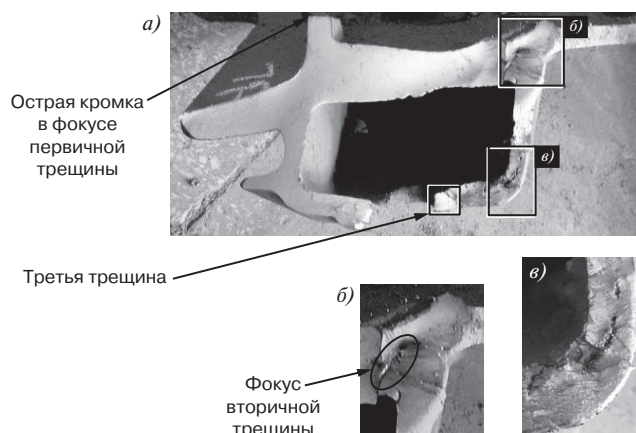
Излом одной детали ( $N_{изл} = 2\,090\,000$  циклов) произошел по углу рессорного проема в результате зарождения и развития трех усталостных трещин (рис. 3). Первичная трещина зародилась от острой кромки на усиливающем ребре в нижнем углу рессорного проема. Вторичная трещина — на усадочной рыхлоте в тепловом узле в верхней полуформе. Третья трещина зародилась на поверхности сливного отверстия в результате изменения напряженного состояния боковой рамы из-за развития первых двух трещин. Излом другой детали ( $N_{изл} = 2\,493\,000$  циклов) произошел по середине (центральному сечению) нижнего пояса. В очаге разрушения зафиксирована песчаная раковина большой, на  $3/4$  толщины горизонтальной стенки, величины, что однозначно следует трактовать как существенное ослабление сечения (рис. 4). В изломах присутствуют усадочные дефекты на вертикальной стенке нижнего пояса, на горизонтальном поясе, выполняющем опорную площадку для пружин рессорного подвешивания, в тепловом узле.

Рис. 3. Разрушение боковой рамы партии 1 по углу рессорного проема при  $P_a = 26$  тс ( $N_{изл} = 2\,090\,000$  циклов): а — общий вид зоны разрушения; б — усадочная рыхлота в тепловом узле в фокусе вторичной усталостной трещины; в — усадочная рыхлота в зоне развития вторичной усталостной трещины  
Fig. 3. Destruction of the side frame of batch 1 by angle of spring opening at  $P_a = 26$  tf ( $N_{изл} = 2\,090\,000$  cycles): а — general view of the zone of destruction; б — shrinkage porosity in the thermal unit at the focus of secondary fatigue crack; в — shrinkage porosity in the development of the secondary zone of fatigue crack

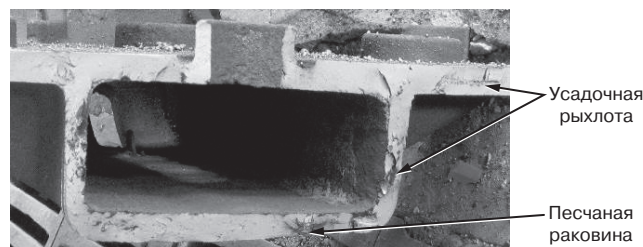
Рис. 4. Песчаная раковина в фокусе излома по середине нижнего пояса боковой рамы партии 1 при  $P_a = 26$  тс ( $N_{изл} = 2\,439\,000$  циклов)  
Fig. 4. Sand holes in focus of fracture in the middle of the bottom zone of the side frame of batch 1 at  $P_a = 26$  tf ( $N_{изл} = 2\,439\,000$  cycles)

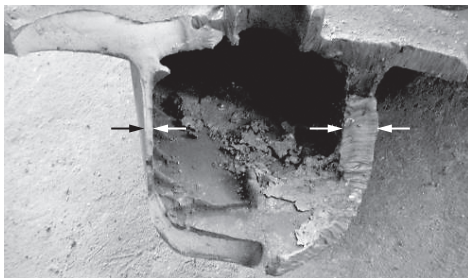
Рис. 6. Разнотолщинность вертикальных стенок нижнего пояса  
боковой рамы партии 2 (группа 1) при  $P_a = 27$  тс ( $N_{изл} = 1\,627\,000$   
циклов)

Излом боковой рамы на  $P_a = 27$  тс ( $N_{изл} = 1\,627\,000$  циклов) произошел в результате развития двух усталостных трещин: по углу рессорного проема с выходом на сливное отверстие и по технологическому окну (наклонной поверхности) с выходом на наклонный пояс. Излом произошел по трещине в углу рессорного проема (рис. 6). Разностенность вертикальных стенок в этом месте составила 26,5 мм, что значительно превышает допускаемую чертежом (3,2 мм). Других дефектов в зоне разрушения не выявлено. Зарождение трещины на наклонной поверхности технологического окна произошло на его отбуртовке от поверхностного засора.

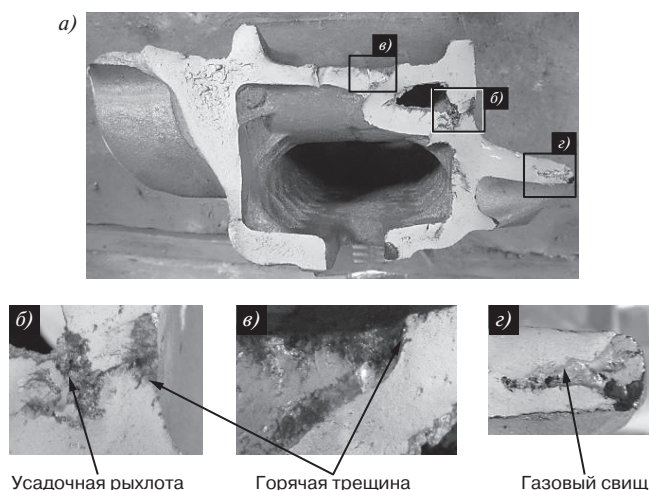
Излом боковой рамы на  $P_a = 24$  тс ( $N_{изл} = 1\,574\,000$  циклов) по углу рессорного проема произошел в результате зарождения и развития трех усталостных трещин (рис. 7). Очагами зарождения усталостных трещин послужили литейные дефекты в виде горячих трещин.

Рис. 7. Разрушение боковой рамы партии 2 (группа 2) по углу рессорного проема при  $P_a = 24$  тс ( $N_{изл} = 1\,574\,000$  циклов): а — общий вид зоны разрушения; б — горячая трещина и усадочная рыхлота в зоне развития первичной усталостной трещины; в — горячая трещина в фокусе второй усталостной трещины; г — газовый свищ в зоне разрушения
