## Эволюция повреждаемости рельсов дефектами контактной усталости

**Аннотация.** Рассмотрены вопросы и современное состояние повреждаемости рельсов в эксплуатации. Показано, что основным видом повреждаемости рельсов, обуславливающим их изъятие из пути в объеме свыше 50% общего количества изымаемых рельсов, являются дефекты контактно-усталостного характера по кодам 10, 11, 17, 21 в соответствии с действующим каталогом дефектов рельсов.

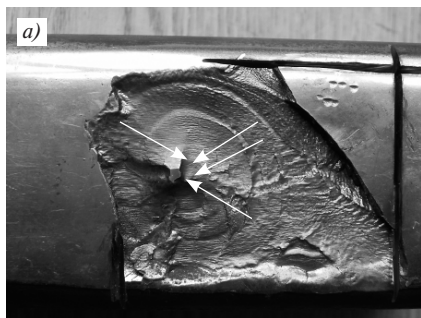
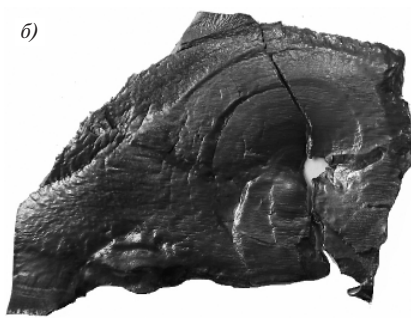
Рис. 3. Развитие продольной трещины в головке рельса от поверхности катания: а — вид сверху на головку рельса после отделения части металла (стрелками указан фрагмент («островок») поверхности катания); б — вид снизу на отделившуюся часть головки

В последнее время на сети железных дорог как России, так и ведущих зарубежных стран происходит изменение причин зарождения и механизмов развития дефектов контактной усталости [2–7]. Если раньше поперечный излом с поперечной усталостной трещиной развивался от внутренней продольной трещины, очагом зарождения которой являлись строчки неметаллических включений в рельсовой стали (рис. 1, 2), то в настоящее время к описанному дефекту добавился дефект, имеющий другие причины образования. Под поверхностью катания рельса развивается внешняя (т.е. начинающаяся от поверхности) продольная трещина, приводящая к образованию поперечной трещины. Продольная трещина развивается от конической трещины на поверхности катания рельса, оставляя после выкрашивания металла вокруг как бы небольшой «островок» с сохранением поверхности катания (рис. 3).

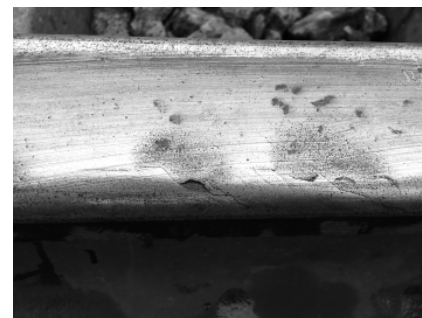
Рис. 4. Параллельные трещины контактной усталости на рабочей выкружке головки рельса и мелкие выкрашивания металла по ним

Другой причиной образования внешней продольной трещины являются множественные параллельные трещины контактной усталости на рабочей выкружке головки рельса (рис. 4), возникающие в процессе циклической пластической деформации поверхностного слоя металла [3–7]. Такие повреждения возникают как на отечественных объемно-закаленных рельсах типа Р65 категории ОТ350 (Т1) с исходной твердостью 341–401 НВ, так и на рельсах категории ДТ350 зарубежного производства.

Причины образования такого дефекта объясняются перенаклепом и истощением пластичности металла в тонком (до 3–4 мм) поверхностном слое головки рельса. Основной причиной развития указанных процессов является циклическая пластическая деформация металла.

Начальной стадией развития таких дефектов является образование параллельной поверхности катания трещины, которая развивается от рабочей выкружки головки рельса вглубь головки (рис. 5). Глубина таких трещин может достигать 8 мм и более, поэтому при классификации их следует относить к коду 30Г.2 по НТД/ЦП-2–93, несмотря на то что неметаллические включения как источники образования трещин в этом случае отсутствуют.

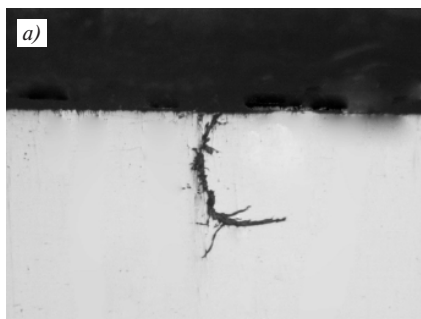
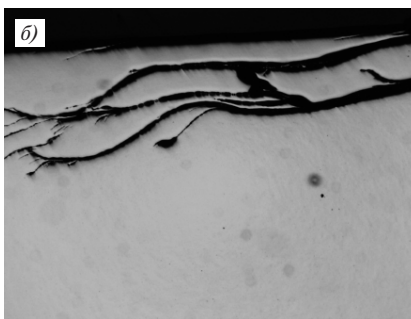
Рис. 6. Разновидности поверхностных трещин контактной усталости в головке объемно-закаленного рельса (продольные шлифы без травления,  $\times 12$ )

С целью изучения особенностей механизма деградации поверхностного слоя металла головки рельсов и развития поверхностных трещин в процессе эксплуатации проведены металлографические исследования деформированного поверхностного слоя металла головки рельсов типа Р65 категории Т1 после пропуска 480 млн т брутто в прямой. Результаты исследований приведены на рис. 6, а и б, 7.

Снимки получены на металлографических продольных и поперечных шлифах, изготовленных из головок рельсов с наклепанным поверхностным слоем, содержащим выкрашивания и множественные параллельные трещины контактной усталости, с использованием комплекса измерительного анализа изображений микроструктур материалов «VESTRA Imaging System».

Результаты металлографических исследований поверхностного слоя головки рельсов с трещинами и контактно-усталостными выкрашиваниями показывают, что в процессе циклической пластической деформации на первом этапе образуется наклепанный слой с

микроструктурой волокнисто-деформированного перлита. Вторым этапом деградации поверхностного слоя является образование трещин при деформации уже наклепанного упрочненного слоя с волокнисто-деформированной микроструктурой и пониженными характеристиками пластичности (см. рис. 7). Третий этап: развитие трещин, образование небольших выкрашиваний (питтингов) и последующее их развитие до образования выкрашиваний металла глубиной до 4,0 мм, образование крупных продольных трещин и переход их в поперечные.
