## Исследования безбалластной конструкции верхнего строения пути

**Аннотация.** В 2009 г. по проекту компании RailOne (Германия) при участии АО «Росжелдорпроект» на Московской железной дороге (Экспериментальное кольцо ОАО «ВНИИЖТ», ст. Щербинка (ЭК)) и на Октябрьской железной дороге (перегон Тосно — Саблино линии Санкт-Петербург — Москва) были сооружены и введены в опытную эксплуатацию два участка с безбалластной конструкцией пути типа RHEDA 2000. Перед вводом в опытную эксплуатацию и в процессе самой эксплуатации специалистами ОАО «ВНИИЖТ» проводились испытания опытных участков под реальной поездной нагрузкой и регулярные наблюдения за поведением различных элементов безбалластной конструкции пути по мере увеличения пропущенного тоннажа. В статье приведены некоторые наиболее значимые результаты испытаний и эксплуатационных наблюдений, а также представлены выводы по результатам испытаний.

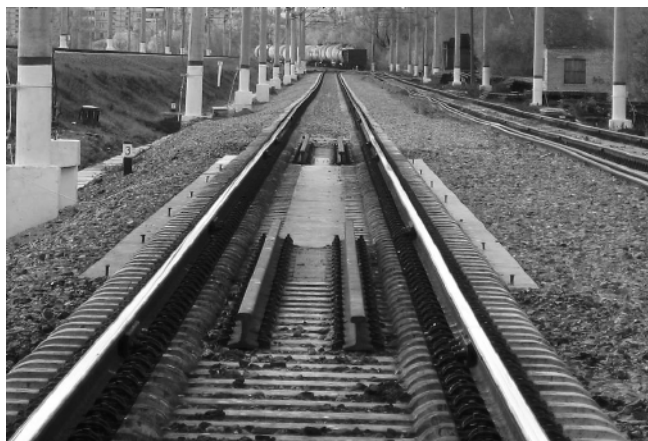
Рис. 1. Опытный участок пути на Экспериментальном кольце ОАО «ВНИИЖТ»

Опытный участок на ЭК представлял собой собственно безбалластный путь длиной 35 м и два переходных участка переменной жесткости [4] длиной по 20 м, примыкающих с двух сторон к безбалластному участку (рис. 1 и 2). Участки располагались в прямой на одном из путей двухпутного земляного полотна. Переходные участки пути включали в себя склеенный полимерным составом балласт и дополнительную пару рельсов в середине колеи, рельсы типа Р65.

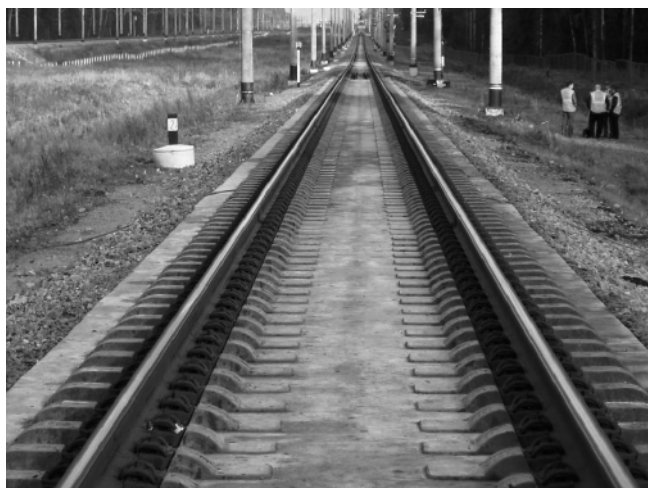
Рис. 3. Опытный участок пути на Октябрьской железной дороге

отдельной насыпи и имеет длину 1000 м с двумя переходными участками длиной по 75 м (рис. 3).

На участке имеется безбалластная конструкция типа RHEDA 2000 с защитным слоем из щебеночно-гравийно-песчаной смеси, армированным плоской георешеткой Tensar TX170 G с использованием скреплений типа VOSSLOH W-301-НН, и переходная конструкция с переменной жесткостью, в которой применены вспомогательные рельсы, уложенные в колею, и балластная призма, обработанная вяжущим полимерным материалом.

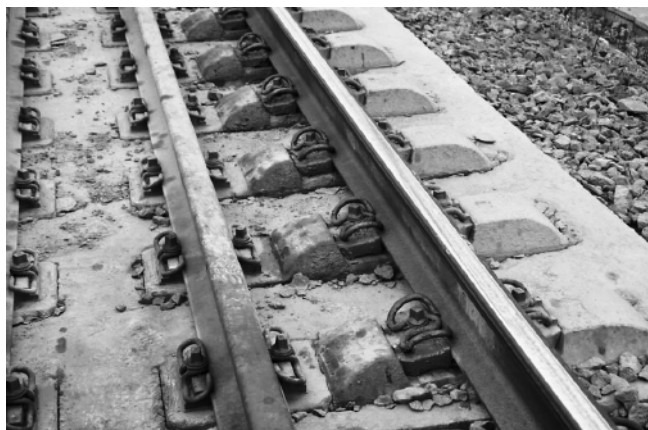
Рис. 10. Отрыв полушпалков от бетонной плиты

**Дефекты, выявленные визуально.** В мае 2013 г. при входе на безбалластную конструкцию по направлению движения поездов были обнаружены полушпалки, потерявшие связь с основной плитой конструкции

(рис. 10). В период с мая по октябрь 2013 г. произошел полный отрыв от монолитной плиты с зазорами по краю полушпалков от 2 до 3 мм. При движении поездов по опытному участку визуально наблюдались вертикальные перемещения полушпалков отдельно от монолитной плиты.

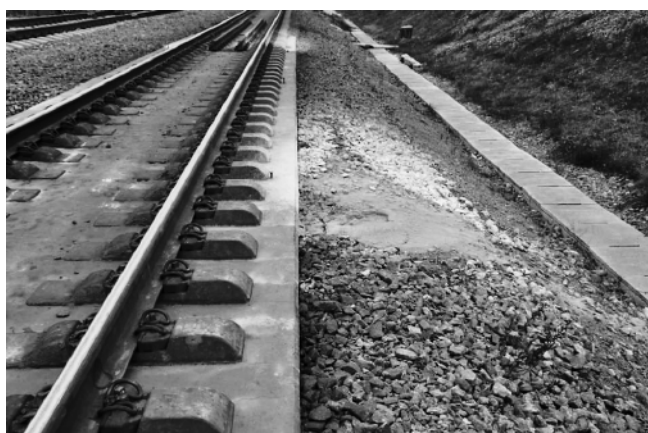
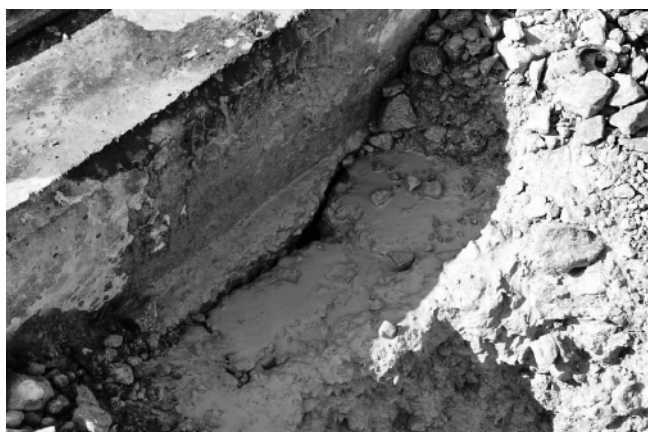
Рис. 11. Выплески цементной смеси из-под плиты

Рис. 12. Зазор между бетонной плитой и ГСНС

Кроме того, в июне 2013 г. были обнаружены цементно-песчаные выплески на поверхность щебеночной призмы (рис. 11 и 12). С целью выявления причин

выплесков в августе 2013 г. производилось специальное обследование, которое показало, что между плитой и гидравлически связанным несущим слоем (ГСНС) появился зазор величиной до 20 мм. В этих местах было обнаружено также разрушение тощего бетона. Из-за скопления воды вследствие недостаточного водоотвода (отсутствие поперечного дренажа) под воздействием знакопеременных вертикальных динамических нагрузок от колес подвижного состава произошел отрыв (отслоение) монолитной плиты и тощего бетона.

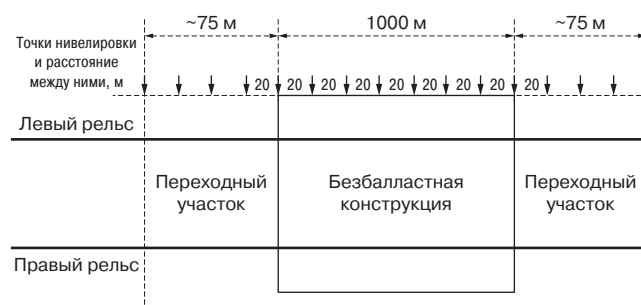
Рис. 17. Схема нивелировки опытного участка пути на перегоне Тосно — Саблино, 2-й главный путь

**Нивелировка уровня головки рельса.** Измерения геометрических параметров рельсовых нитей с нивелировкой уровня головки рельса (УГР) на опытном участке в соответствии со схемой расположения отметок пути (рис. 17) производились в декабре 2010 г. Полученные данные представлены в виде графиков отметки высот УГР на рис. 18.
