## Особенности работы металла в зоне образования дефектов моноблочной крестовины

**Введение.** Анализируются причины появления и развития дефектов крестовин с цельнолитым блоком сердечника с усовиками и приварными рельсовыми окончаниями (моноблочная крестовина), работающих в условиях тяжеловесного и интенсивного движения. Выход из строя таких крестовин обусловлен процессами зарождения и развития трещин, а также выкрашиванием металла на поверхности катания. Одним из эффективных методов повышения ресурса крестовин является упрочнение их поверхности катания энергией взрывной волны.

## Peculiarities of metal work in the defect formation zone of a monoblock crossing

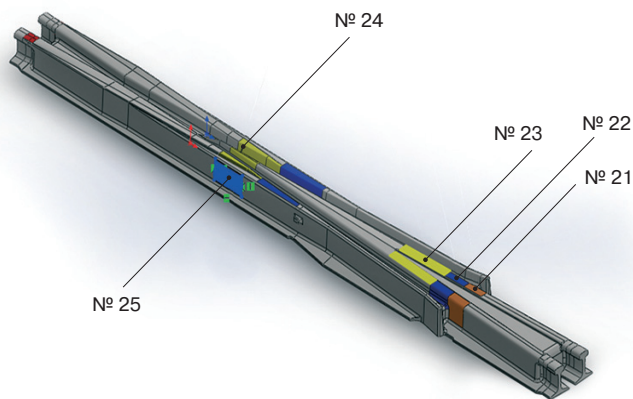
Рис. 1. Схема расположения вырезанных образцов № 21, 22, 23, 24, 25

Fig. 1. Layout of cut samples No. 21, 22, 23, 24, 25

**Материалы и методы исследования.** Объектами исследования были образцы металла из моноблочной крестовины типа Р65 марки 1/11 проекта Н 01.002.3100.01, плавка № 156081. Образцы промаркированы номерами с 21 по 25. Схема расположения вырезанных образцов представлена на рис. 1.

Образцы № 21, 22, 23 вырезаны из сердечника литой крестовины в районе улавливающего желоба с продольной трещиной на боковой поверхности. Микрошлифы изготавливали по методике с шлифованием алмазными пастами и полировкой окисью хрома. Для химического травления поверхности образцов использовался 4%-й раствор азотной кислоты в дистиллированной воде. Образец № 24 вырезан из сердечника в зоне перекатывания колес подвижного состава, образец № 25 — из левой усовой для определения механических свойств стали.

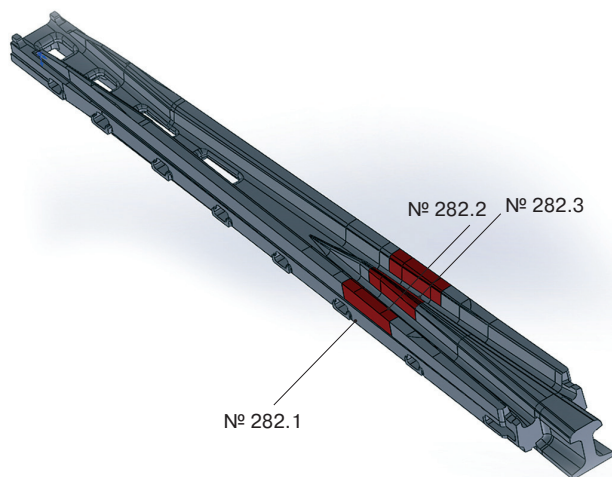
Рис. 2. Схема расположения образцов № 282.1, 282.2, 282.3, вырезанных из сердечника, упрочненного энергией взрывной волны

Fig. 2. Layout of samples No. 282.1, 282.2, 282.3 cut from the core hardened by blast wave energy

Объектами исследования упрочненного слоя поверхности катания крестовин были образцы, вырезанные из сердечников типа Р65 марки 1/11 проекта 2750: сердечника, упрочненного энергией взрывной волны, неупрочненного сердечника, подвергнутого естественному упрочнению в процессе эксплуатации. Образцы сердечника, упрочненного энергией взрывной волны, промаркированы номерами 282.1, 282.2 и 282.3. Схема расположения вырезанных образцов в отливке сердечника представлена на рис. 2.

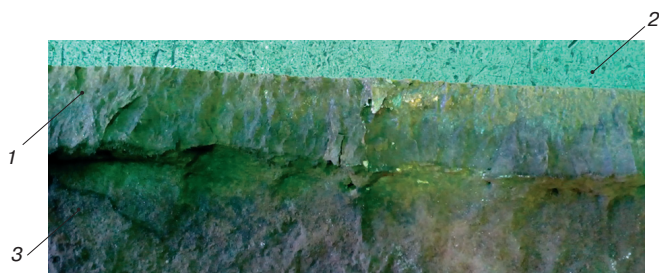
Рис. 3. Излом крестовины:

1 — поверхность излома; 2 — внешняя поверхность сердечника; 3 — внутренняя поверхность сердечника

Fig. 3. Cross beam rupture:

1 — rupture surface; 2 — core outer surface; 3 — tongue piece inner surface

После проведения резки образцов было выявлено, что на поверхности излома крестовины с внутренней стороны сердечника наблюдаются следы продуктов окисления — корродирование под воздействием окружающей среды (рис. 3), свидетельствующее о том, что зарождение и развитие

продольной трещины происходило от внутренней поверхности отливки крестовины в течение длительного времени.

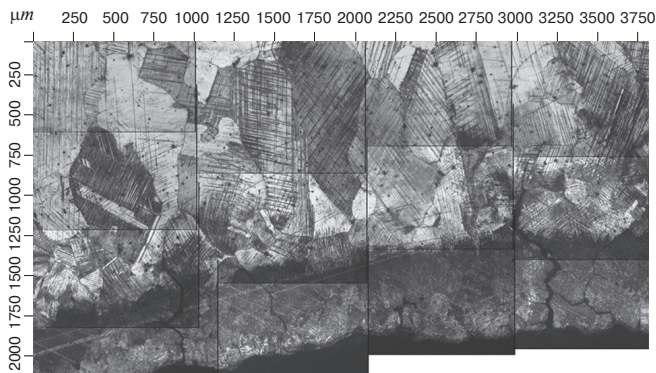
Рис. 4. Структура в зоне зарождения трещины

Fig. 4. Crack formation zone structure

Дефектов литейного характера в зоне зарождения трещины выявлено не было. При этом зона зарождения трещины у внутренней поверхности крестовины имеет очень высокую плотность полос сдвига, которая снижается по мере удаления от поверхности. Высокая плотность полос сдвига свидетельствует о «перенаклепе», результатом которого явилось образование микротрещин (рис. 4). Такие изменения зеренной структуры характерны при воздействии внешних нагрузок на сталь 110Г13Л.

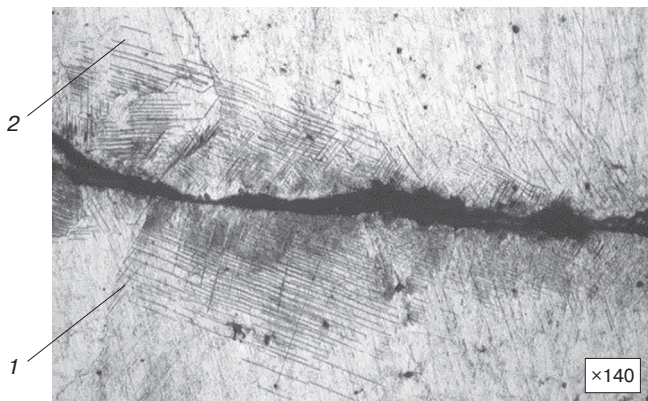
Рис. 5. Полосы сдвига (1, 2), образовавшиеся у поверхности трещины под воздействием знакопеременных нагрузок

Fig. 5. Shear bands (1, 2) formed at the crack surface under the influence of alternating loads

При перенаклепе происходит локальное уменьшение плотности металла в более деформированных зонах и образование микротрещин. Дальнейшее воздействие знакопеременных нагрузок приводит к

объединению микротрещин в магистральную, вдоль фронта продвижения которой тоже образуются полосы сдвига (рис. 5).

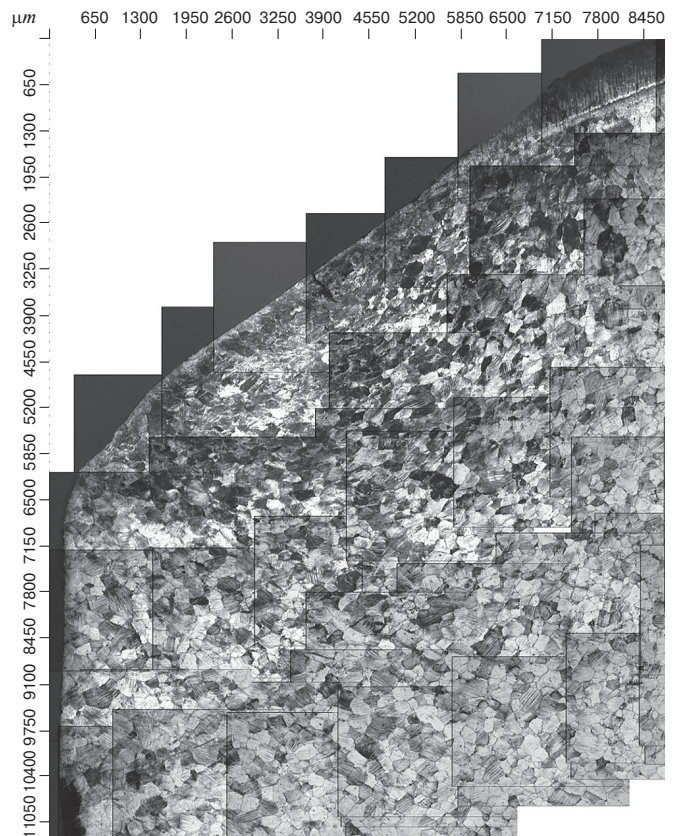
Рис. 6. Изменение зеренной структуры и плотности полос сдвига у поверхности катания под воздействием колес подвижного состава

Fig. 6. Changes in grain structure and density of shear bands at the tread surface under the influence of rolling stock wheels

У поверхности катания, подвергавшейся эксплуатационному воздействию, наблюдаются полосы сдвига. Плотность полос сдвига и глубина их распространения от поверхности катания увеличиваются в сечениях, наиболее подверженных внешней нагрузке (рис. 6).

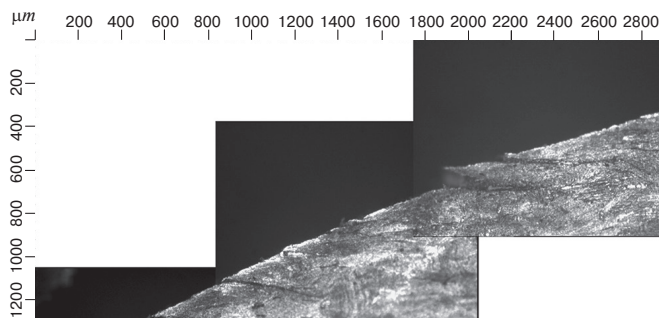
Рис. 7. Микротрещины на поверхности катания

Fig 7. Microcracks on the tread surface

В зоне перенаклепа также наблюдаются трещины, распространяющиеся параллельно поверхности катания. На поверхности катания имеются трещины, уходящие в глубину металла до 0,5 мм под углом  $\sim 45^\circ$  (рис. 7).

Микротрещины у поверхности катания при дальнейшей эксплуатации без удаления дефектного слоя приводят к расслоению металла и выкрашиванию.

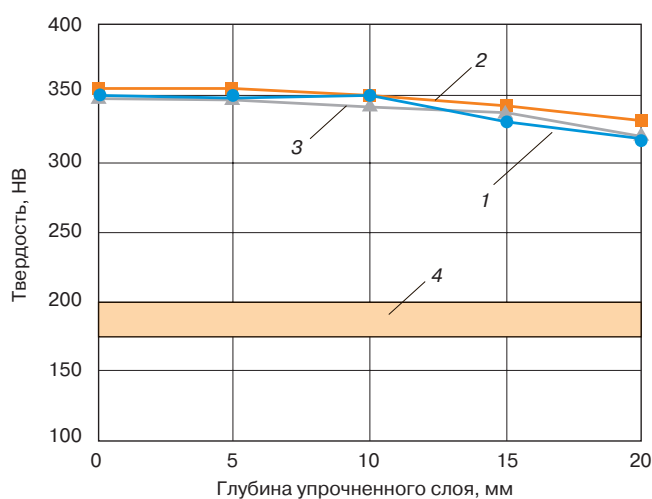
Рис. 8. Распределение твердости по глубине упрочненного слоя:  
1 — образец 282.1; 2 — образец 282.2; 3 — образец 282.3;  
4 — диапазон твердости металла неупрочненных образцов

Fig. 8. Hardness distribution along the depth of the hardened layer:  
1 — sample 282.1; 2 — sample 282.2; 3 — sample 282.3; 4 — metal  
hardness range of unhardened samples

**Упрочнение поверхности катания крестовин.** Исследование упрочненного слоя, образовавшегося под воздействием энергии взрывной волны. Результаты измерений твердости упрочненного слоя, образовавшегося под воздействием энергии взрывной волны, представлены на рис. 8. Глубина упрочненного слоя образцов измерялась относительно крайней верхней точки на поверхности катания. Твердость металла неупрочненных крестовин составляет порядка 180–200 НВ, в отдельных случаях может достигать 220 НВ.

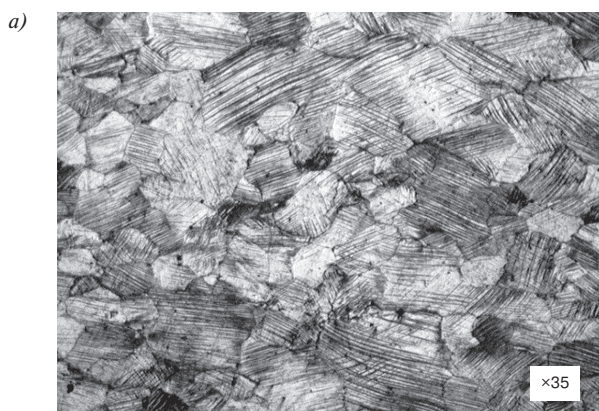
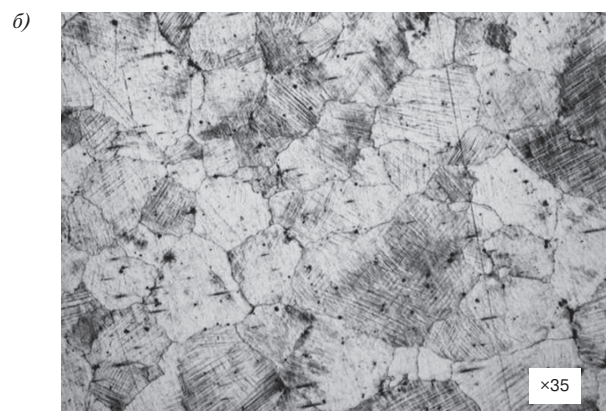
Рис. 9. Структура аустенита с полосами сдвига:  
а — на поверхности; б — на глубине 25 мм

Fig. 9. Austenite structure with shear bands:  
а — on the surface; б — 25 mm deep

Микроструктура исследованных образцов — аустенит. Карбидные включения не выявлены. От поверхности до глубины 25 мм наблюдаются полосы сдвига (рис. 9), что вызвано эффектом от упрочнения взрывом. Плотность полос сдвига ближе к основному металлу снижается (рис. 10).

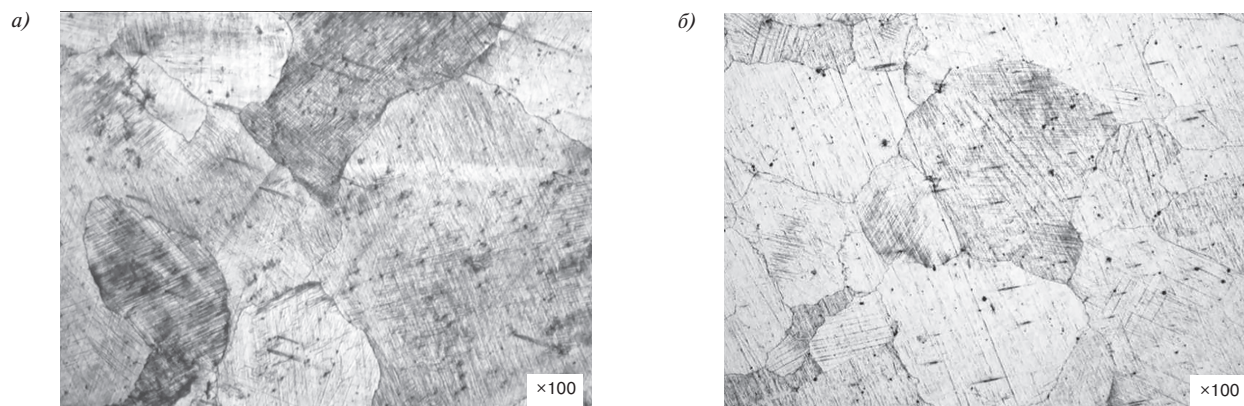
Рис. 10. Структура упрочненного слоя образцов:  
а — на глубине 10 мм; б — на глубине 25 мм

Fig. 10. Structure of the hardened layer of the samples:  
а — 10 mm deep; б — 25 mm deep

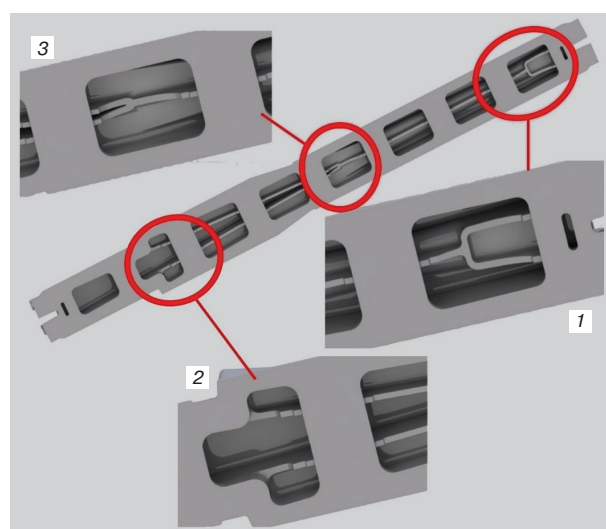
Рис. 11. Модель конструкции моноблочной крестовины со сдвоенными продольными ребрами жесткости:  
1 — первая опасная зона со стороны переднего торца отливки;  
2 — вторая опасная зона со стороны заднего торца отливки;  
3 — геометрия соединения ребер, идущих со стороны заднего торца отливки [12, с. 150]

Fig. 11. Monoblock crossing design model with double longitudinal stiffening:  
1 — first danger zone at the front end of the casting;  
2 — second danger zone at the rear end of the casting;  
3 — rib connection geometry from the rear end of the casting [12, p. 150]

Проведенное моделирование цельнолитого блока моноблочной крестовины методом конечных элементов с использованием расчетной платформы ANSYS Workbench выявило наименьшие значения коэффициента запаса по усталостной прочности в зонах 1 и 2 (рис. 11). Поле распределения коэффициента запаса по усталостной прочности, полученное в ходе моделирования, представлено на рис. 12.

Как видно из рис. 11, 12, а и 13, место образования продольной горизонтальной трещины совпадает с местом и направлением области с пониженной величиной коэффициента запаса по усталостной прочности.

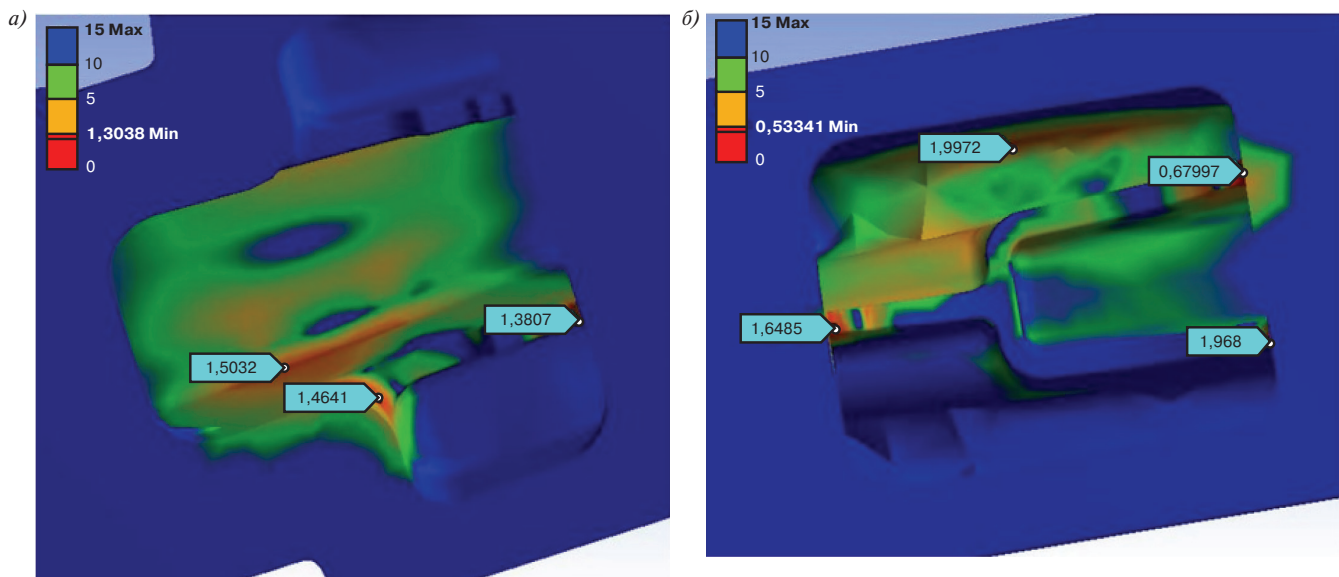
Рис. 12. Коэффициент запаса по усталостной прочности:  
а — со стороны заднего торца отливки; б — со стороны переднего торца отливки [12, с. 153]

Fig. 12. Fatigue safety coefficient:  
а — from the back end of the casting; б — from the front end of the casting [12, p. 153]

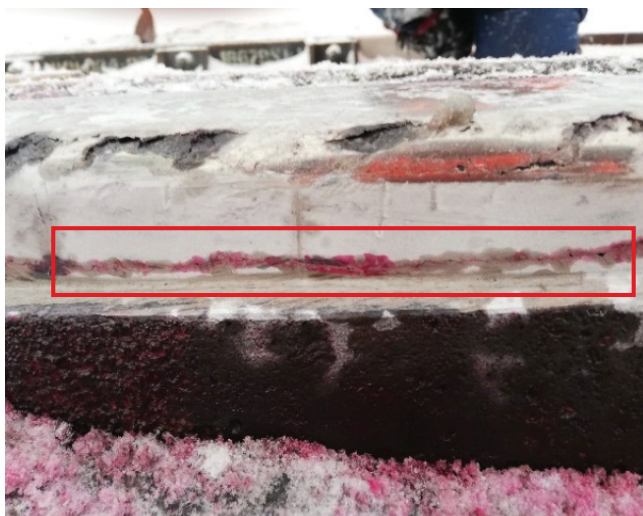
Рис. 13. Результат проверки трещины  
методом цветной дефектоскопии, подозрение  
на дефект ДС.30Г.2 [12, с. 155]

Fig. 13. Result of crack inspection by colour defectoscopy,  
suspected defect DS.30G.2 [12, p. 155]

В крестовине после пропуска 235,6 млн т брутто были выявлены: продольная горизонтальная трещина на литой части сердечника в районе первой опасной зоны, подозрение на дефект по коду ДС.30Г.2

(рис. 13). Также в процессе эксплуатации на опытных крестовинах выявлялись дефекты по коду ДС.13.2. Подробно результаты расчетов и эксплуатационных
