# Влияние конструктивных решений на формирование кривой усталости боковых рам тележек грузовых вагонов

А. В. СУХОВ, В. А. РЕЙХАРТ, Т. Е. КОНЬКОВА

Акционерное общество «Научно-исследовательский институт железнодорожного транспорта» (АО «ВНИИЖТ»), Москва, 129626, Россия

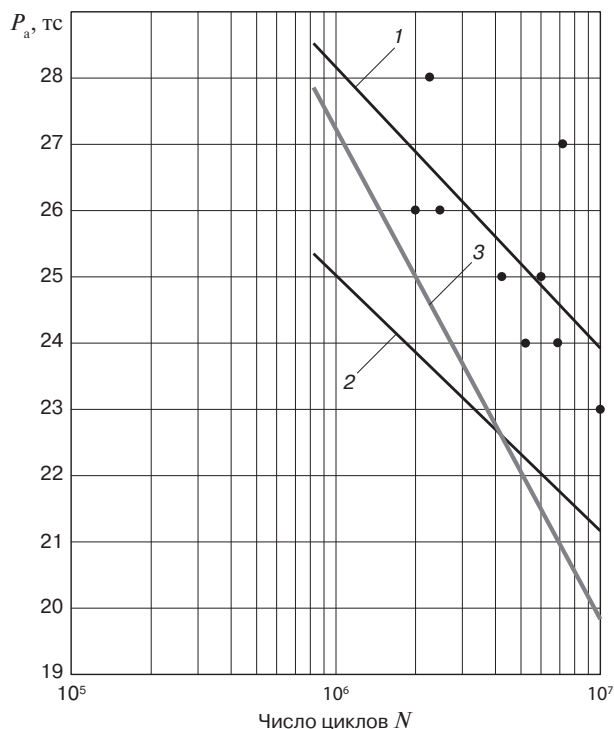
Рис. 2. Кривая усталости боковых рам партии 1:  
1 — при вероятности неразрушения 50%; 2 — при вероятности неразрушения 95%; 3 — сравнительная кривая  
Fig. 2. Fatigue curve of the side frames of batch 1:  
1 — at a probability of 50% of non-destruction; 2 — at 95% of non-destruction; 3 — comparative curve

**Партия 1.** Боковые рамы представлены базовым вариантом. На рис. 2 показана в полулогарифмических координатах кривая усталости деталей ( $P_a$  — амплитудная нагрузка). Как видно из графика, результат на  $P_a = 27$  тс существенно превышает результаты испытаний при более низких нагрузках (число циклов до излома  $N_{изл} = 7\,161\,000$ ), что противоречит физическому смыслу кривой усталости, когда со снижением  $P_a$  увеличивается циклическая долговечность. Расчет, проведенный без учета этого результата, показал, что в этом случае  $|m| = 11$ ,  $\rho = -0,89$ ; это достаточно близко к значениям показателей  $m$  и  $\rho$  всего объема испытаний боковых рам ( $|m|_{ср} = 7$ ,  $\rho_{ср} = -0,83$ ). Разрушение детали произошло по углу рессорного проема. Очагом зарождения

усталостной трещины послужила незначительная усадочная рыхлота в тепловом узле. В зоне разрушения другие дефекты отсутствуют.

Таким образом, анализ результатов усталостных испытаний боковых рам партии 1 позволил установить, что на формирование кривой усталости оказали существенное влияние результаты испытаний трех боковых рам: излом на  $P_a = 27$  тс с высокой наработкой ( $N_{изл} = 7\,161\,000$  циклов) детали при отсутствии литейных дефектов, а также изломы на  $P_a = 26$  тс с низкими значениями  $N_{изл} = 2\,009\,000$  и  $2\,493\,000$  циклов деталей при наличии различных и многочисленных литейных дефектов.

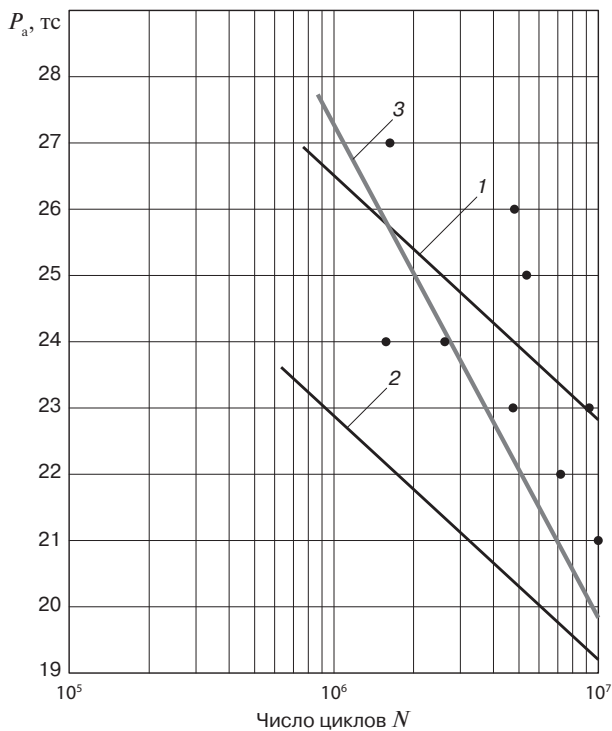
**Партия 2.** Боковые рамы, в отличие от базового варианта, усилены в зоне внутреннего угла буксового проема за счет наличия дополнительного внутреннего горизонтального ребра, а также увеличения высоты вертикальных стенок в 1,2 раза и толщины всех стенок с 20 до 25 мм (в 1,25 раза). Кроме того, в нижнем углу рессорного проема присутствует технологический напуск. Последний, увеличивая площадь поперечного сечения, нарушает его симметричность, что приводит к изменению напряженного состояния данной зоны. На рис. 5 показана кривая усталости деталей

Наличие двух групп деталей с высоким  $\rho = -0,92$  свидетельствует о корректности деления партии 2 ( $\rho = -0,67$ ) на отдельные группы. В связи с этим был проведен анализ разрушения боковых рам в группах с целью установления характера разрушения деталей.

Рис. 5. Кривая усталости боковых рам партии 2:  
1 — при вероятности неразрушения 50%; 2 — при вероятности  
неразрушения 95%; 3 — сравнительная кривая  
Fig. 5. Fatigue curve of side frames of batch 2:  
1 — at 50% probability of non-destruction; 2 — at 95% probability of  
non-destruction; 3 — comparative curve

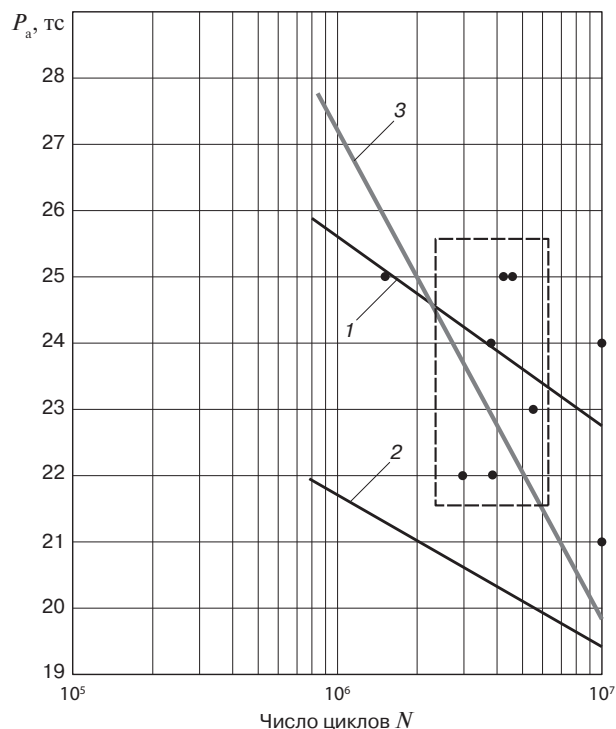
**Партия 3.** Боковые рамы представляют собой вариант усиления внутреннего угла буксового проема за счет увеличения в этой зоне высоты вертикальных стенок в 1,2 раза и толщины горизонтального пояса, выполняющего внутренний угол буксового проема, с 20 до 26 мм. Таким образом, площадь поперечного сечения коробчатой конструкции существенно увеличивается (до 15%), снижая тем самым эксплуатационные напряжения в этой зоне. На рис. 8 показана кривая усталости деталей этой партии ( $P_a$  — амплитуда нагрузки). Как видно из графика, для большей части экспериментальных данных (6 шт. — отмечено прямоугольником) характерно незначительное изменение числа циклов до излома деталей ( $N_{изл} = 3 \div 5$  млн циклов) в достаточно широком диапазоне испытательных нагрузок ( $P_a = 22 \div 25$  тс).

Анализ зон разрушения и поверхностей изломов шести боковых рам (см. рис. 8) показал, что четыре излома ( $P_a = 22, 24$  и  $25$  тс) произошли по технологическому окну с выходом на поддомкратную подушку по наклонному поясу, два излома ( $P_a = 23$  и  $25$  тс) — по углу рессорного проема с выходом на сливное отверстие. Очагами зарождения усталостных трещин послужили незначительные дефекты, поверхностные засоры; на поверхности изломов видимые литейные дефекты отсутствуют. Следует отметить большую живучесть деталей этой партии во всем диапазоне испытательных нагрузок (табл. 3).

Рис. 8. Кривая усталости боковых рам партии 3: 1 — при вероятности неразрушения 50%; 2 — при вероятности неразрушения 95%; 3 — сравнительная кривая  
Fig. 8. Fatigue curve of the side frames of batch 3: 1 — at a probability of 50% of non-destruction; 2 — at 95% of non-destruction; 3 — comparative curve
